Linee di indirizzo metodologiche e tecniche per la ricostruzione del patrimonio culturale danneggiato dal sisma del 24 agosto 2016 e seguenti

Gruppo di lavoro per la formulazione di linee di indirizzo metodologiche e tecniche per la ricostruzione del patrimonio culturale danneggiato dal sisma del 24 agosto 2016 (DDG del 30.11.2016 - Rep. 651)¹

Prima ricerca/rapporto sul comportamento ai sismi 2016 e sul danno ulteriore subito da edifici storici già consolidati nell'Umbria e nelle Marche dopo i terremoti del 1979 e 1997. Primi spunti per l'indirizzo degli ulteriori interventi di riparazione/miglioramento e di approfondimenti scientifici

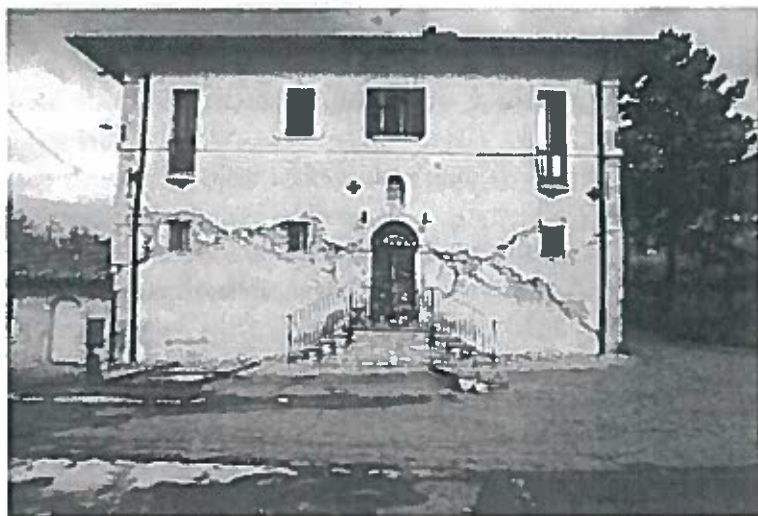
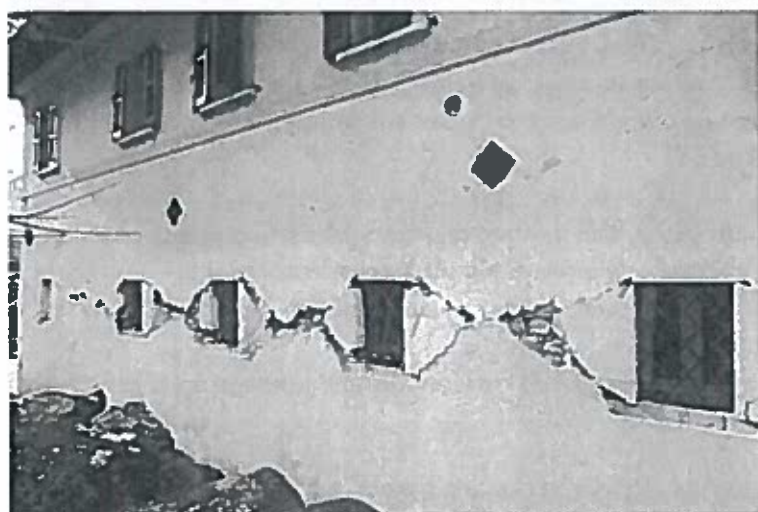
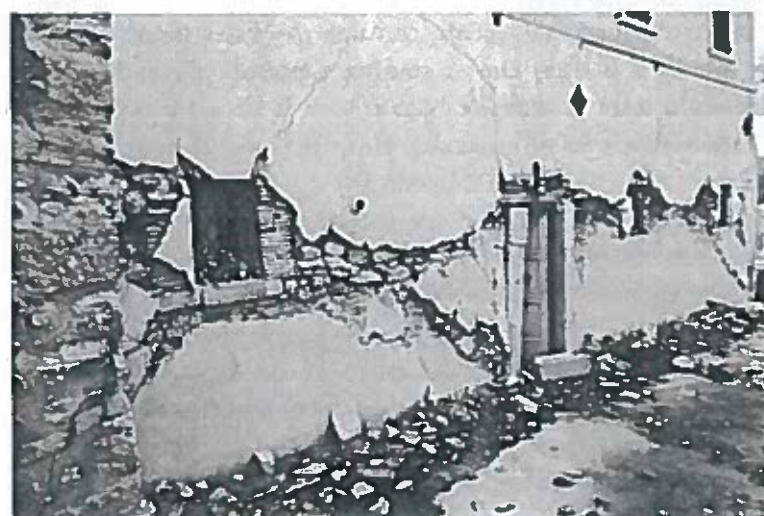
Oltre a dare prova dell'entità delle sollecitazioni locali, il danno ha posto in evidenza la modestissima resistenza a taglio delle murature; i tiranti hanno certamente contrastato il crollo almeno parziale, ma hanno concentrato le sollecitazioni nella muratura basamentale, della quale era stato sostituito di recente

Figure 1-2-3 Lesioni a taglio al piano terra sui muri perimetrali di edificio ad Arendita di Cascia (PG)

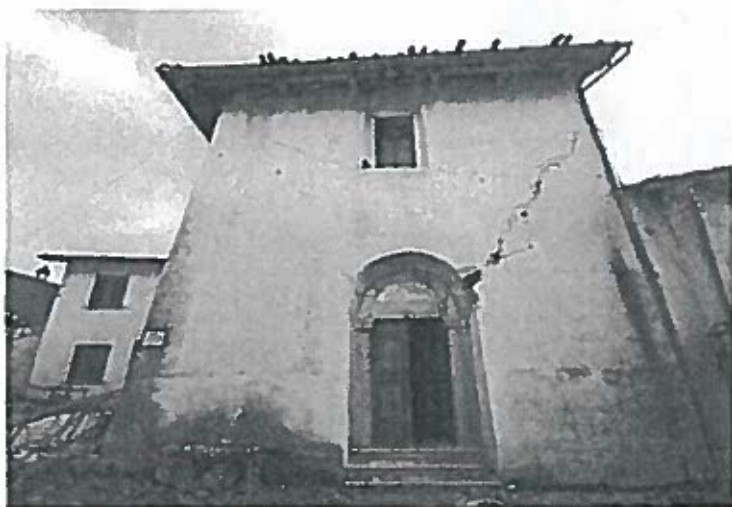
Si constata in questo caso come un intervento, che può essere considerato "pesante" ed impattante sulle superfici esterne e sulla muratura, ma eseguito sistematicamente, ha avuto come esito un comportamento nel complesso favorevole.

Figura 4 Facciata esterna della chiesa di S. Procolo ad Avendita di Cascia (PG)

⁶ La chiesa è stata completamente consolidata nel 1982 dall'impresa Fondedile, dopo il terremoto della Valnerina del 1979. Su pareti e facciata è stato eseguito un reticolo cementato con cinque barre da 16 mm a mq, a due terzi dello spessore murario, previa iniezione a cemento 425 a pressione fino a 2 atm.

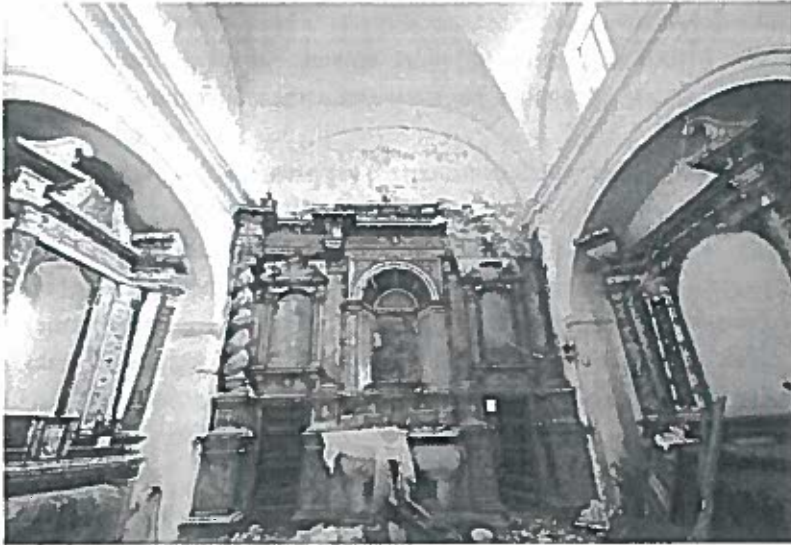
Figure 5 Interno della chiesa di S. Procolo ad Avendita di Cascia (PG)

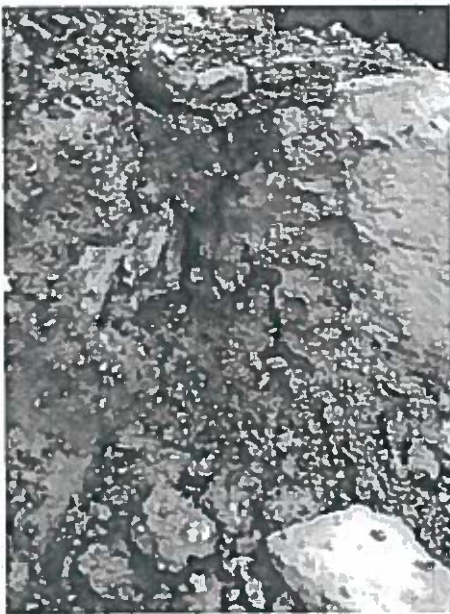
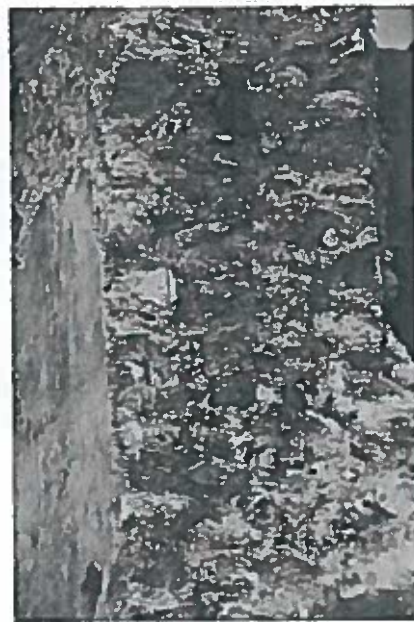
Si sono riscontrate iniezioni collegate a perforazioni armate anche nel campanile a vela della chiesa di S. Maria la Bianca ad Ancarano di Norcia. Il blocco che costituiva una delle pile murarie della vela, smontato e riportato a terra, è rimasto integro anche per effetto delle perforazioni armate e iniettate, visibili sulle superfici. Nelle sezioni murarie si osservano singole cavità o fratture parzialmente riempite dal cemento ad alta resistenza che era stato iniettato; tuttavia la loro presenza è sporadica e, soprattutto, non ha alcun effetto sulla malta presente nei giunti tra gli elementi in pietra o laterizio, in quanto non riesce a penetrarvi. Tale malta, oltre che di modesta consistenza (impasto terroso) è pressoché priva di adesione alle superfici della pietra o dei laterizi, che dunque si staccano o scorrono con facilità.

Effetti di iniezioni cementizie (in questo caso non armate) sono stati sporadicamente osservati anche nella chiesa di S. Andrea a Campi, Norcia. Le iniezioni si sono distribuite in modo irregolare, e non sembrano aver inciso significativamente sui legami adesivi-coesivi delle zone trattate. La chiesa è in larga parte crollata.

Figure 6-7 Sezioni murarie con fluidi cementizi iniettati. A sin., blocco del campanile di S. Maria la Bianca ad Ancarano (TE), a destra, sezione del muro della chiesa di S. Andrea, Campi, Norcia (PG).

A rendere problematico l'intervento di consolidamento attraverso iniezioni (siano esse di boiaccia cementizia o di calce idraulica), le sezioni murarie appaiono ben riempite con la malta già descritta, di modesta resistenza mista ad elementi lapidei. e, fino all'apertura di lesione da separazione. Non offrono varchi idonei, se non in corrispondenza delle lesioni, alla diffusa penetrazione di fluidi, e quindi vanno considerate non iniettabili (o difficilmente iniettabili), quanto meno con fluidi a solo riempimento di vuoti.

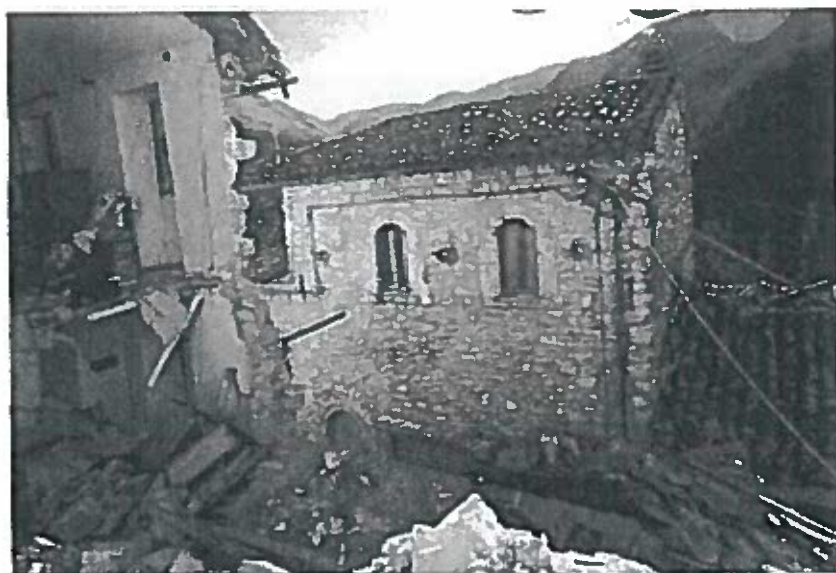
Sono state osservate numerose costruzioni la cui muratura, attualmente a vista, era stata oggetto di intervento di sostituzione della malta dei giunti, con intervento usualmente denominato di "ristilatura profonda". Al di là delle valutazioni estetiche e conservative, i comportamenti osservati, che pure sono differenziati tra loro, portano ad un indiscutibile miglioramento dei comportamenti della muratura. Vi sono situazioni che risultano sostanzialmente indenni, pur in contesti di grave danneggiamento, come nel caso della costruzione osservata a Castelsantangelo sul Nera (vedi foto) e altre che comunque contrastano in misura significativa il comportamento disgregativo della muratura, rendendo possibile l'attivazione di meccanismi di danno riconoscibili.

Figura 8 Edificio a muratura a vista con ristilatura dei giunti e danni limitati in contesto di crolli diffusi. Castelsantangelo sul Nera (MC)

Sarà opportuno accertare la natura e le caratteristiche, sia in termini meccanici sia in termini di adesione ai supporti, delle malte di ristilatura utilizzate nei casi più favorevoli, la profondità di sostituzione, gli interventi sui paramenti opposti, ecc.; va accertata inoltre la contestualità di altri interventi, quali iniezioni, connettori tra paramenti, ecc.

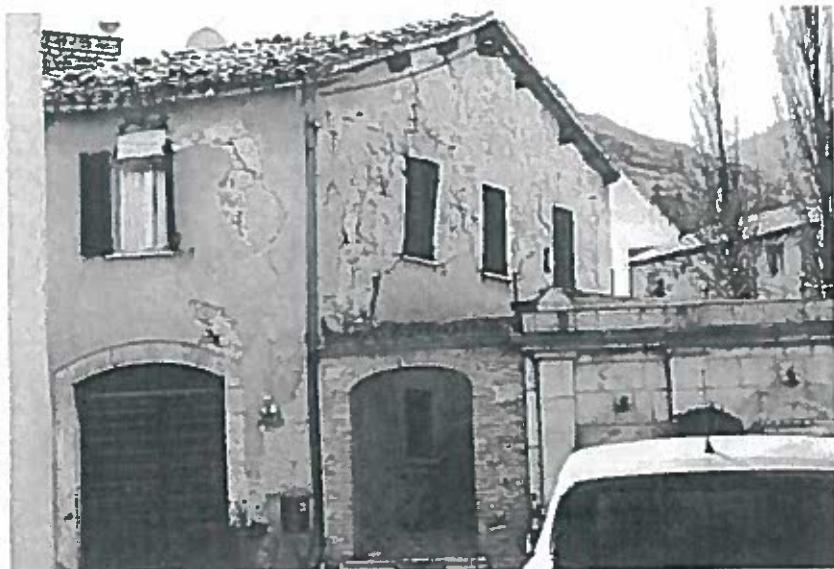
rivestimento “cosmetico”, operato senza una preliminare azione di consolidamento dei giunti. I nuovi intonaci di conseguenza, sovrapposti senza connessione alle murature, si sono usualmente separati e hanno inciso assai poco sul comportamento delle murature, consentendone comportamenti disgregativi.

Figura 9 Edificio rintonacato senza intervento sui giunti murari, e manifesta comportamento disgregativo. Visso (MC)

Si segnala l'opportunità, nel caso si intendano sostituire intonaci storici presenti, o intervenire comunque su murature a vista in cui è ancora presente la malta di connessura originale, di richiedere tassativamente che sia effettuata la ristilatura in profondità con malte di idonea composizione e caratteristiche meccaniche. Questo in base al principio che ad un impatto comunque rilevante sulle caratteristiche storiche e percettive dei paramenti murari debba corrispondere un beneficio significativo in termini di efficienza strutturale.

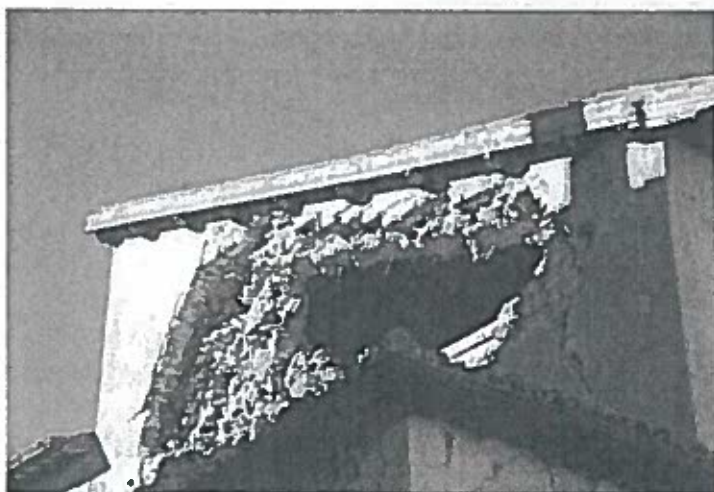
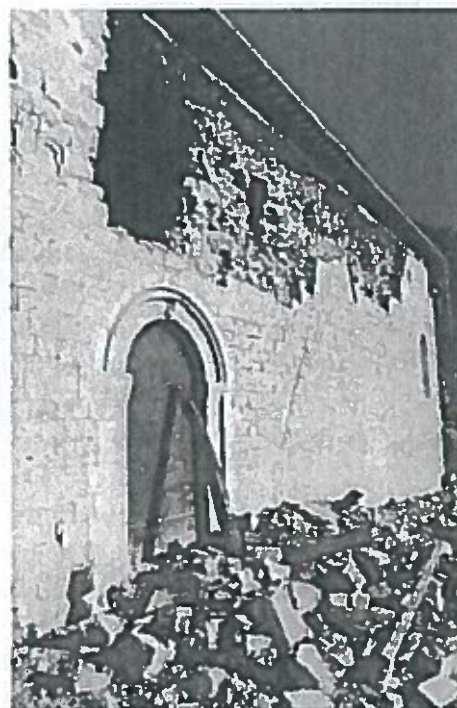
Figure 10.11 A sinistra, crollo parziale della muratura al di sotto di cordolo in calcestruzzo, con ancoraggi in verticale rimasti liberi. Visso (MC). A destra, Chiesa di S. Stefano a Castelsantangelo sul Nera (MC), caduta del paramento esterno nella zona sottostante il cordolo.

In numerosi casi si è constatata l'inefficacia delle barre metalliche che dovrebbero favorire il collegamento tra il cordolo e la muratura sottostante; quando inserite in muratura soggetta a comportamento disgregativo, e collocate in asse, in corrispondenza del nucleo meno coerente della muratura, non ne impediscono il crollo; vi è anzi il dubbio che possano contribuire alla separazione dei due paramenti anche a seguito delle operazioni necessarie alla loro messa in opera. Va detto che nei casi di crollo della muratura sotto-cordolo le barre verticali sono spesso apparse libere da nuclei di malta o resina, rendendo evidente un difetto di cementazione barra/muratura.

- considerato che la rigidità del cordolo sull'asse verticale non solo è inutile, ma anche dannosa, per il differenziale di rigidità che porta alla formazione di zone scariche nella muratura di appoggio, soprattutto esterna, appare preferibile conferirgli una sezione larga, estesa all'intera testata della muratura, ma di limitata altezza, per renderla in grado sul piano verticale, di assecondare deformazioni e spostamenti della muratura;

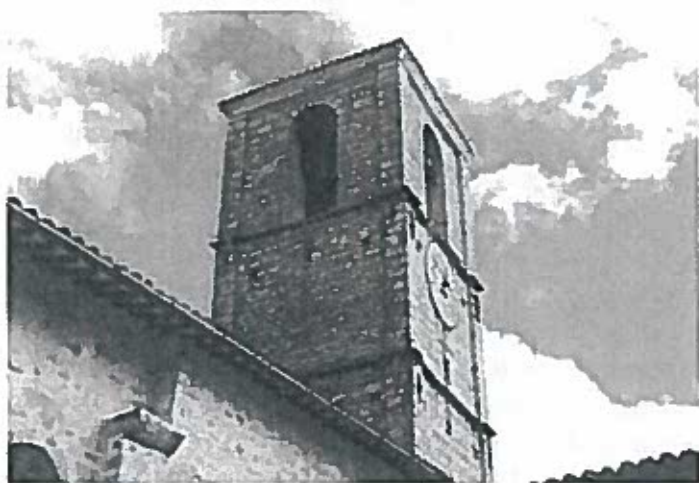
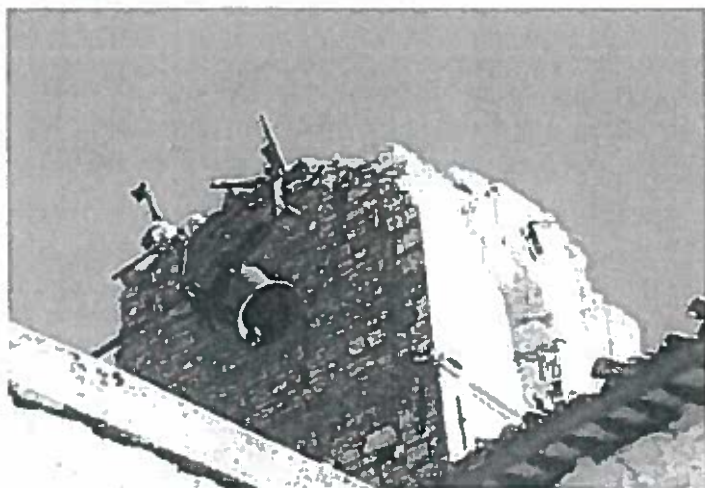
Il vicino campanile di S. Stefano, simile per dimensione e posizione rispetto alla chiesa ma privo di "cerchiature", ha invece subito il completo crollo della cella, oltre al grave danneggiamento del fusto. I presidi antisismici iniziali a struttura mista, con capochiave metallico esterno ancorato a travature lignee inserite all'interno delle murature in fase di costruzione, presidi ben rilevabili nelle immagini precedenti al terremoto, sono divenuti per la gran parte inefficaci a causa del marcimento delle "radiciature" lignee interne; il capochiave metallico esterno si è di conseguenza sganciato senza esplicitare azioni di contenimento.

Figure 12-13 Il campanile di S. Stefano a Castelsantangelo sul Nera (MC) prima e dopo i sismi.

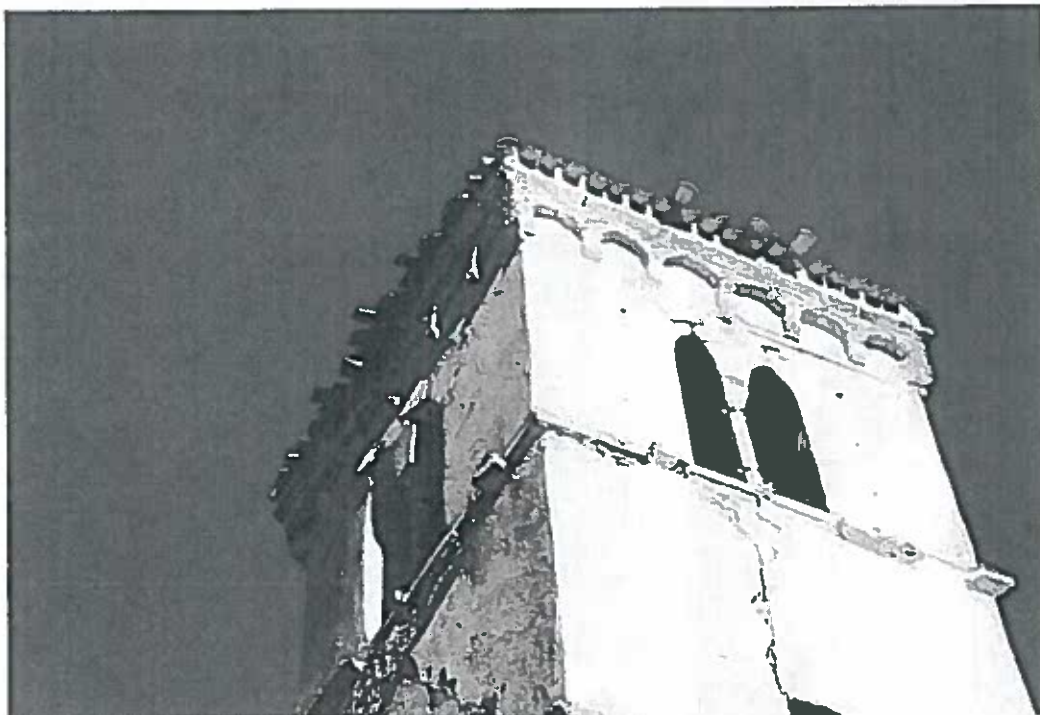
La cella del campanile di S. Martino dei Gualdesi era stata oggetto di una doppia cerchiatura sommitale, a mezzo di lame metalliche in acciaio inossidabile collocate nel recente intervento in corrispondenza di cornici, per ridurne l'impatto visivo. Pur nel grave danneggiamento subito dal fusto del campanile, collegato alla chiesa e quindi soggetto ad oscillazioni discordi e martellamenti, la cella è rimasta sostanzialmente integra, evitando in crollo e contribuendo ad evitare quello del fusto danneggiato. Il quadro fessurativo, che usualmente nei campanili si amplia verso l'alto e trova nella cella l'elemento maggiormente vulnerabile, si riduce alcuni metri al di sotto della cerchiatura inferiore fino ad arrestarsi in corrispondenza della cella.

Va osservato che, se le cerchiature avessero interessato anche il fusto del campanile di S. Martino, sfruttando la presenza di altre cornici, molto probabilmente l'efficacia nel contenimento dei danni sarebbe stata maggiore.

Figura 14 La cella del campanile di S. Martino dei Gualdesi, Castelsantangelo sul Nera (MC), con le due cerchiature metalliche, dopo i terremoti.

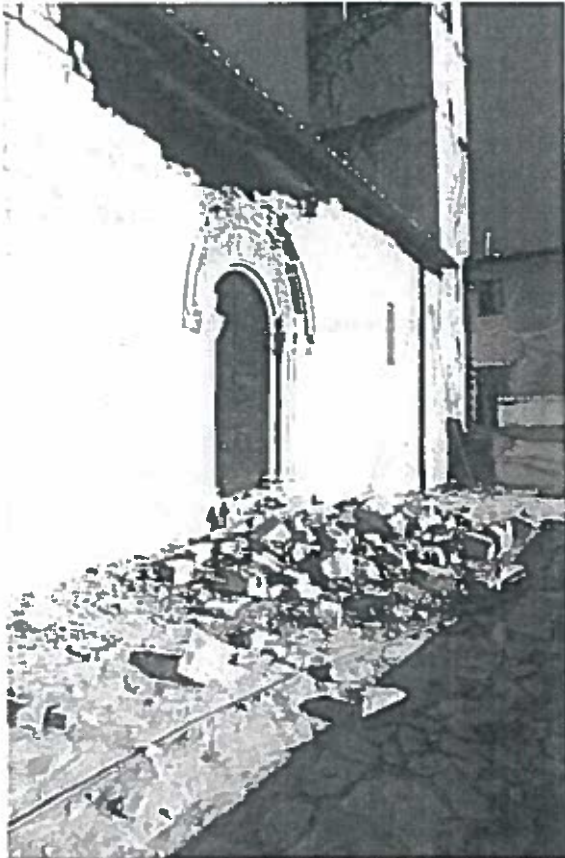
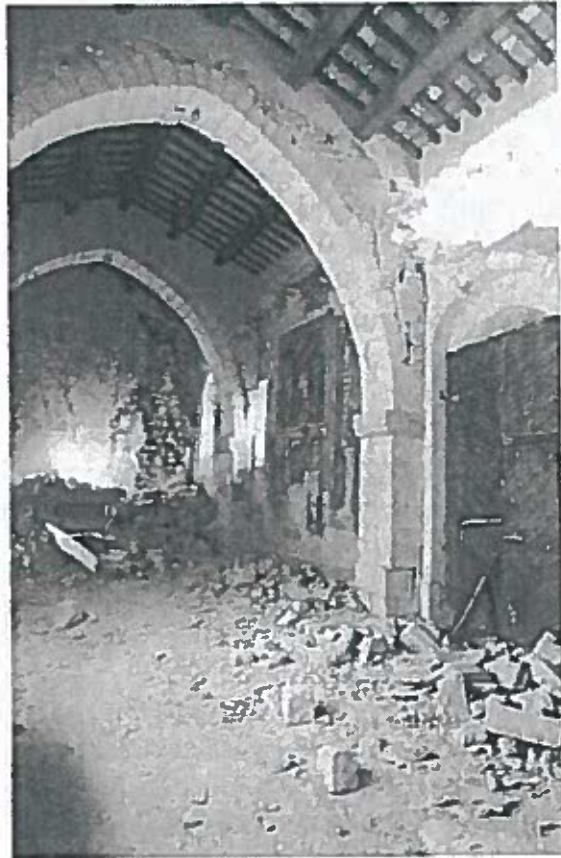
Si portano a confronto i casi della chiesa di S. Martino dei Gualdesi, a Castelsantangelo sul Nera, e della chiesa di S. Pietro a Vallinfante (MC). Sono entrambe ad aula unica, con archi-diaframma poggiati sulle pareti laterali a reggere la copertura a due falde, in luogo delle capriate. Nella prima gli archi gotici, privi di tirante, hanno sospinto verso l'esterno la parete meridionale, causando un crollo parziale e gravi danni anche agli affreschi presenti. Nella seconda, in cui era presente un tirante in corrispondenza di ogni arco, le pareti laterali non hanno subito danni.

Figure 15-16 Chiesa di S. Martino dei Gualdesi a Castelsantangelo sul Nera. La spinta degli archi interni, non contrastata, ha portato al parziale ribaltamento del muro laterale, che si è "liberato" dal cordolo soprastante. Affreschi e portale sono stati danneggiati.

Le considerazioni svolte al punto precedente debbono essere estese ai tiranti a vista. In merito al ruolo dei tiranti a vista con la funzione di contrastare la spinta di archi e volte, in particolare nelle aule delle chiese o in corrispondenza dell'arco trionfale, va ribadita la loro essenzialità.

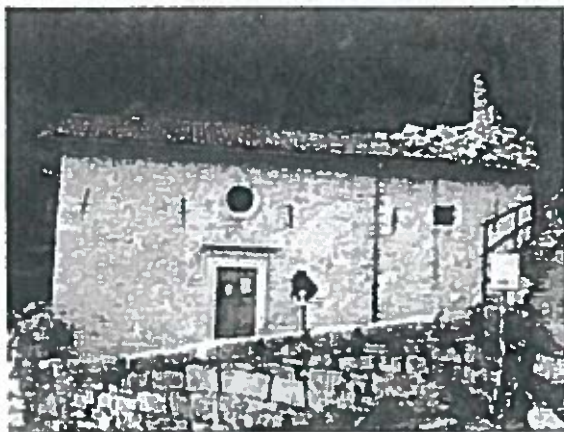
Figura 17 Chiesa di S. Pietro a Vallinfante (MC). La presenza dei tiranti sugli archi interni ha evitato il danneggiamento delle pareti laterali della navata.

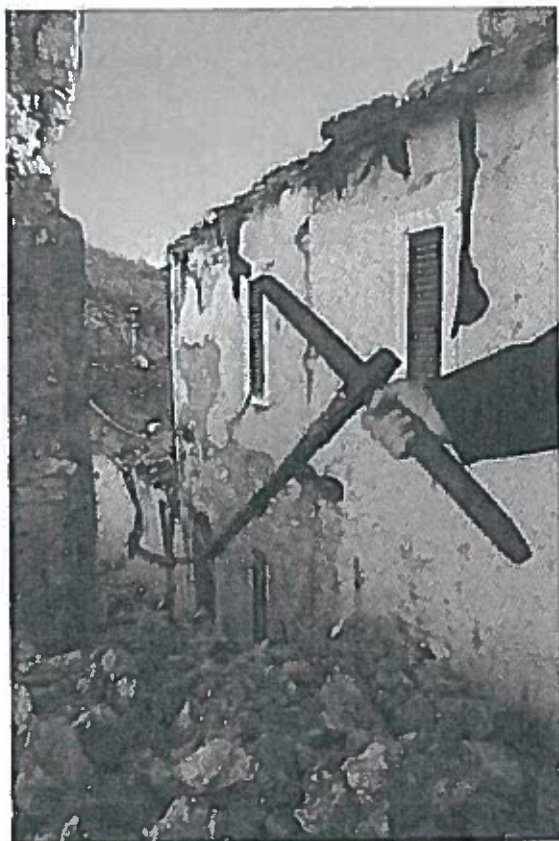
Si è dovuto constatare che numerosi presidi chiaramente eseguiti in funzione antisismica durante fasi di ricostruzione o riparazione del passato, sia nella zona umbra che in quella marchigiana, e che pure hanno avuto piena efficacia nei tempi successivi alla realizzazione, sono ora divenuti inefficaci. In particolare, i "radiciamenti lignei" interni alla muratura con capochiave metallico esterno risultano in gran parte disattivati per il marcimento totale o parziale della componente lignea. Questa, inoltre, lasciando un vano longitudinale nella zona mediana della muratura, tende a favorire la separazione dei paramenti murari.

Figura 18 Capochiave metallico separato dal radiciamento ligneo tra le macerie del campanile di S. Stefano a Castelsantangelo sul Nera

Va rilevato che, anche se alcuni presidi di questa natura mantengono certamente la loro efficacia, non risulta possibile verificarla se non a mezzo di prove di estrazione del capochiave; in ogni caso, non è possibile far affidamento sulla loro efficienza, e dunque la loro funzione deve essere sostituita da altri presidi equivalenti in grado di svolgerla.

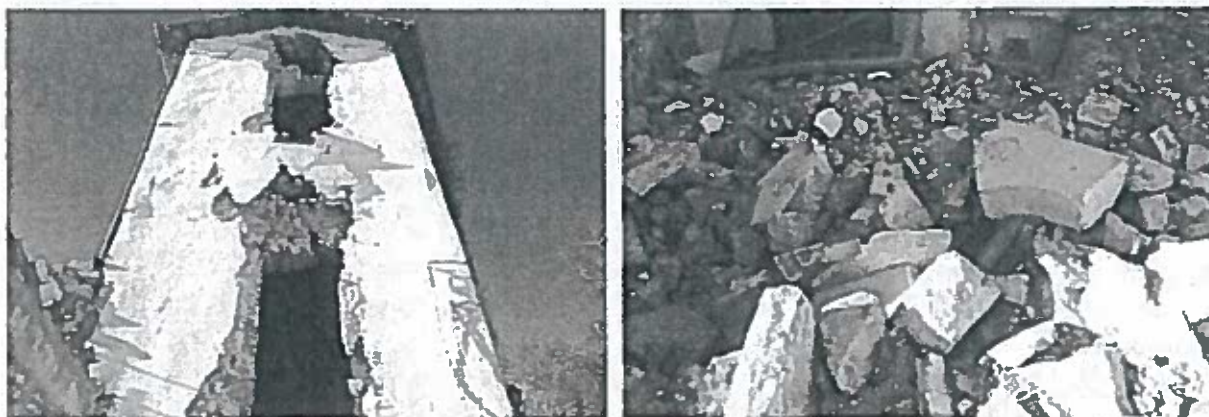
Si è constatata la diffusa tendenza alla separazione e al crollo indipendente delle mostre e dei contorni in pietra di aperture. In alcuni casi (soprattutto a Visso e a Castelsantangelo sul Nera) la caduta di buona parte degli elementi architettonici in pietra della facciata, ha costituito il primo e sovente l'unico crollo parziale. Questo comportamento sfavorevole va contrastato per un duplice motivo: la perdita dei contorni in pietra amplia notevolmente il vano murario in corrispondenza delle aperture, e lascia privo di architrave il foro e di confinamento la muratura, favorendo l'innescare di crolli sistematici. Vanno perciò studiati specifici sistemi di ancoraggio, laterale o interno, tra muratura e elementi lapidei di aperture, ad evitarne il crollo separato e consentire loro di meglio svolgere la funzione di confinamento collaborante.

Figure 19-20 Palazzo Terenzi a Castelsantangelo sul Nera. Il fronte dopo la caduta dei contorni in pietra e gli elementi lapidei a terra.

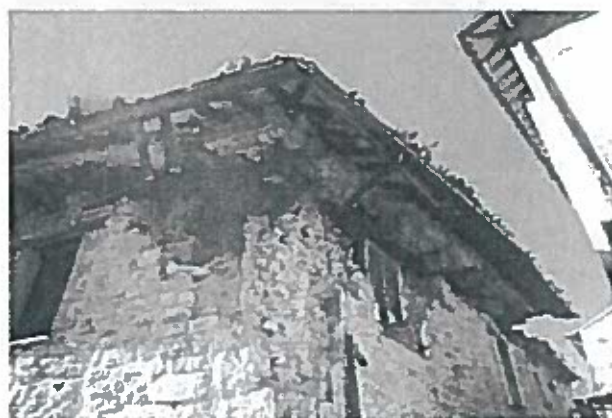
Solo in pochi casi sono stati osservati comportamenti dovuti a orditure del tetto divenute spingenti in fase sismica e non adeguatamente compensate. Si tratta tuttavia di una condizione da evitare con gli opportuni accorgimenti.

Figura 21 Comportamento di tetto con orditura a puntoni lignei a spinta non compensata. Visso (MC).

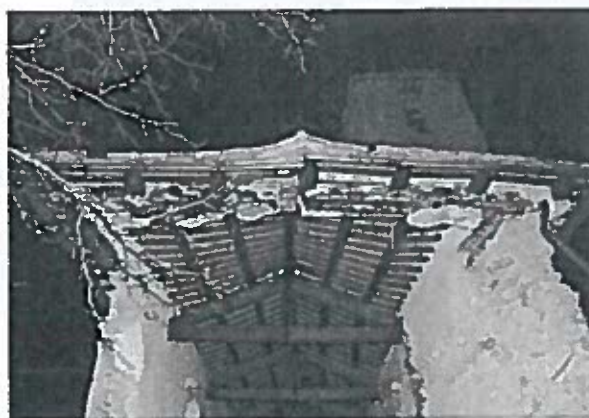
In un caso (chiesa di Norcia) il cordolo ligneo posto sul timpano della facciata a due falde è divenuto spingente per il crollo della parte centrale, fino ad assumere l'attuale assetto piano.

Figura 22 Chiesa di Norcia. Comportamento divergente assunto dal cordolo sul timpano nel corso del crollo della facciata.

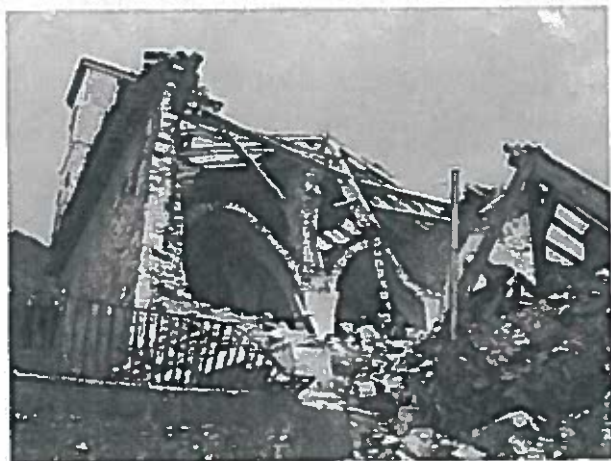
Nella maggior parte dei casi hanno manifestato un comportamento sfavorevole. Le difficoltà di collegamento tra gli elementi e l'impalcato, spesso costituito da tavelloni laterizi con o senza caldane di ripartizione, ha indotto sovente un comportamento rigido-fragile, che è giunto rapidamente al crollo una volta perduti anche parzialmente gli appoggi o intaccata localmente la struttura. L'effetto punzonante delle travi inclinate ha favorito il danno alle murature di appoggio. L'assenza di armature trasversali, nel caso non vi fossero solette armate, ha reso molto vulnerabili tali strutture, vedi in particolare i gravissimi crolli della chiesa di S. Andrea a Campi di Norcia e dell'intera copertura di S. Maria Argentea a Norcia.

Figura 23 Chiesa di S. Andrea a Campi di Norcia, con copertura a travi Varese e tavellonato, poggiati su trave di colmo in calcestruzzo e cordolo cementizio perimetrale

Si ritiene di raccomandare, ove possibile, la sostituzione di tali strutture di copertura con strutture lignee (travi e tavolato) di tipo tradizionale, opportunamente fissate tra di loro e al perimetro murario, per la loro maggior leggerezza ed elasticità, e per la possibilità di realizzare impalcato con caratteristiche di relativa rigidità nel piano e di deformabilità elastica fuori piano.

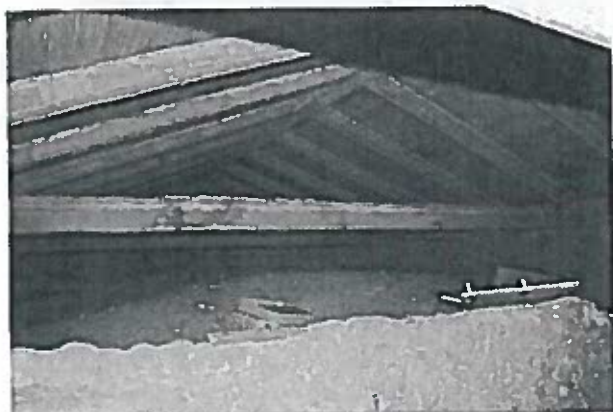
Figura 24 Sottotetto della chiesa di S. Maria Argentea a Norcia, con solai in laterocemento (Foto P. Berti, Mibact).

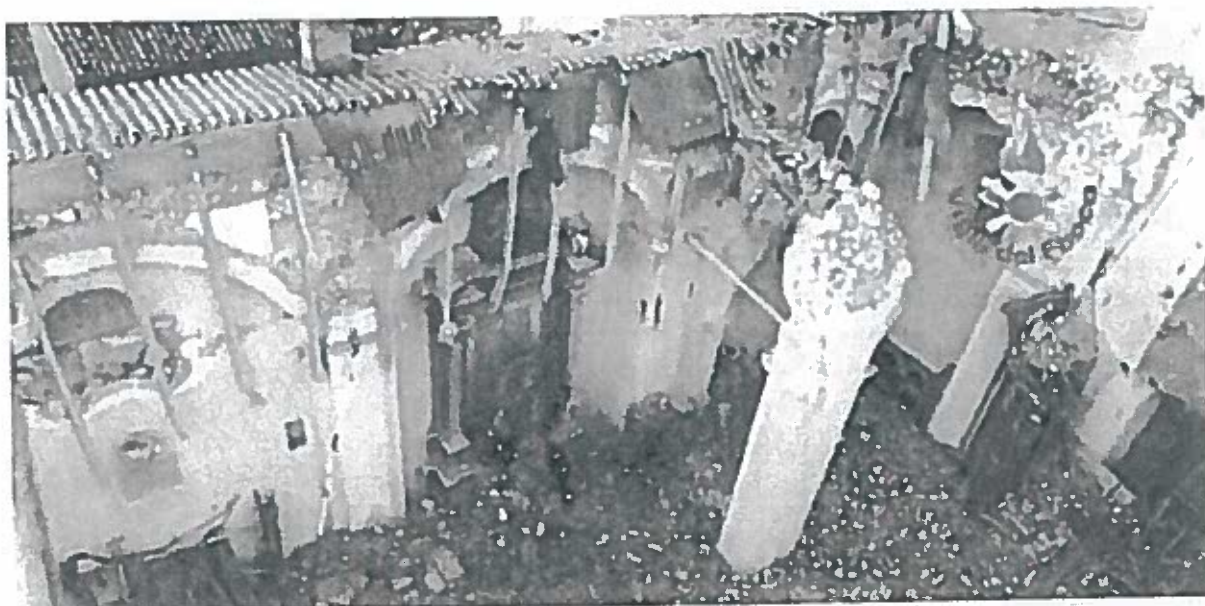
Figura 25 Chiesa di S. Maria Argentea a Norcia dopo il crollo della copertura (foto da drone dei VVFF).

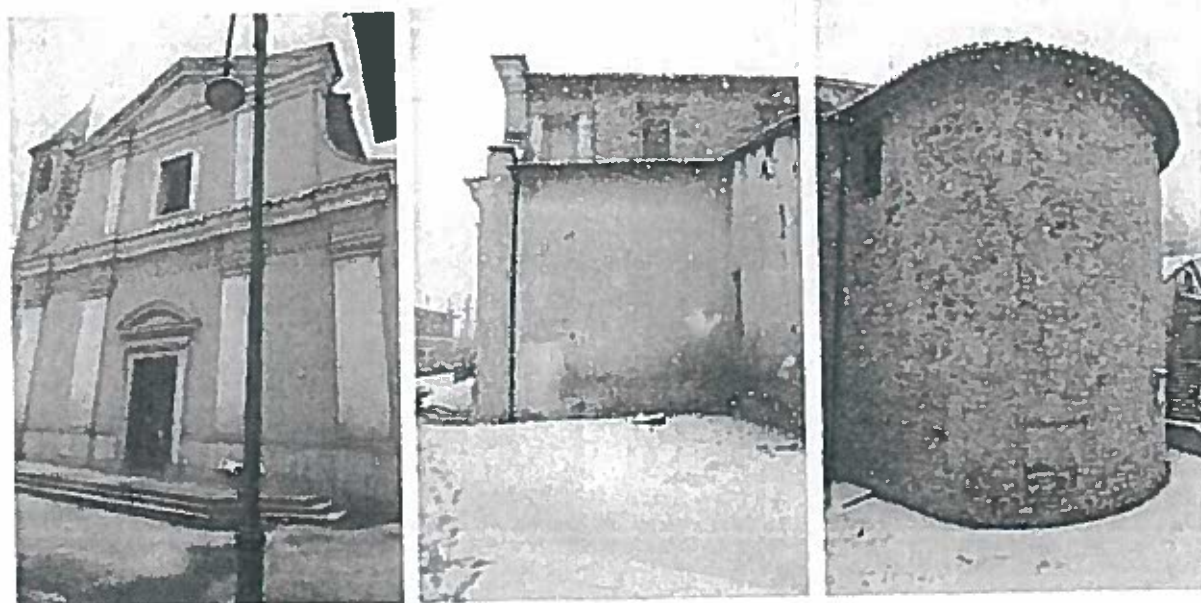
Figure 26-27-28 Chiesa di S. Maria Assunta, Pieve Torina (MC).

Tra questi, appare significativo il complesso ecclesiastico di S. Maria Assunta a Pieve Torina (MC), formato da una chiesa antica, ora museo, con campanile, e da una chiesa più recente ad essa accostata. La facciata della chiesa più recente ha manifestato un avvio di meccanismo ribaltante del timpano; sull'abside semicircolare della stessa chiesa si sono formate alcune lesioni verticali, che tuttavia non giungono in sommità, fatto che può essere interpretato come un buon funzionamento della cordolatura sommitale. E' in fase di acquisizione la documentazione relativa. Analoghe considerazioni possono essere svolte per la chiesa di S. Salvatore a Castelsantangelo sul Nera (MC).
